# 工 事 写 真 報 告 書

北郡信用組合 大石田支店 雨漏り検査工事

調 査 建 物 名 : 北郡信用組合 大石田支店  
所 在 地 : 大石田町緑町 9 番地 2  
調 査 依 頼 : 北郡信用組合 大石田支店様  
調 査 方 法 : 発光検査液散布  
水分測定器  
工業用内視鏡  
赤外線カメラ  
調 査 日 時 : 2018 年 12 月 4 日～5 日  
調 査 会 社 : 株式会社笹金板金  
調 査 担 当 者 : 津川亘由・清藤拓弥

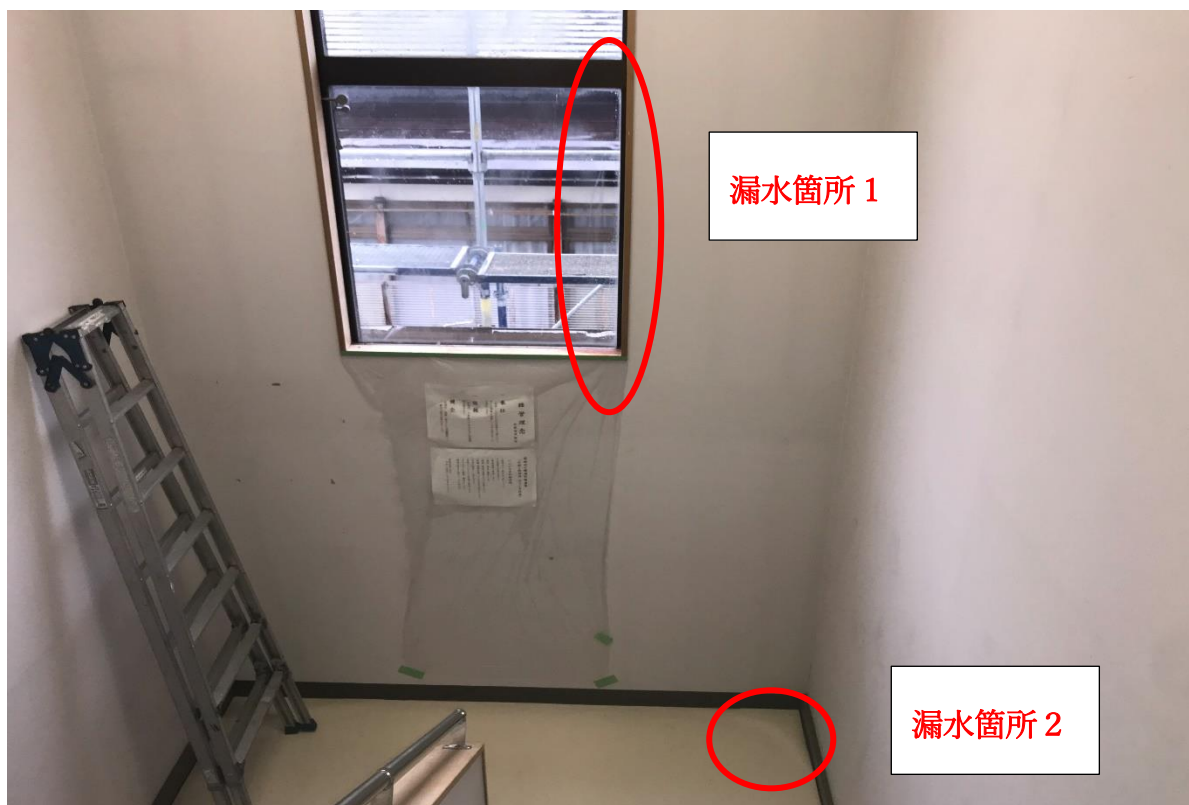
階段の連装サッシに発生する漏水を**漏水箇所 1**とします。

階段踊り場に発生する漏水を**漏水箇所 2**とします。

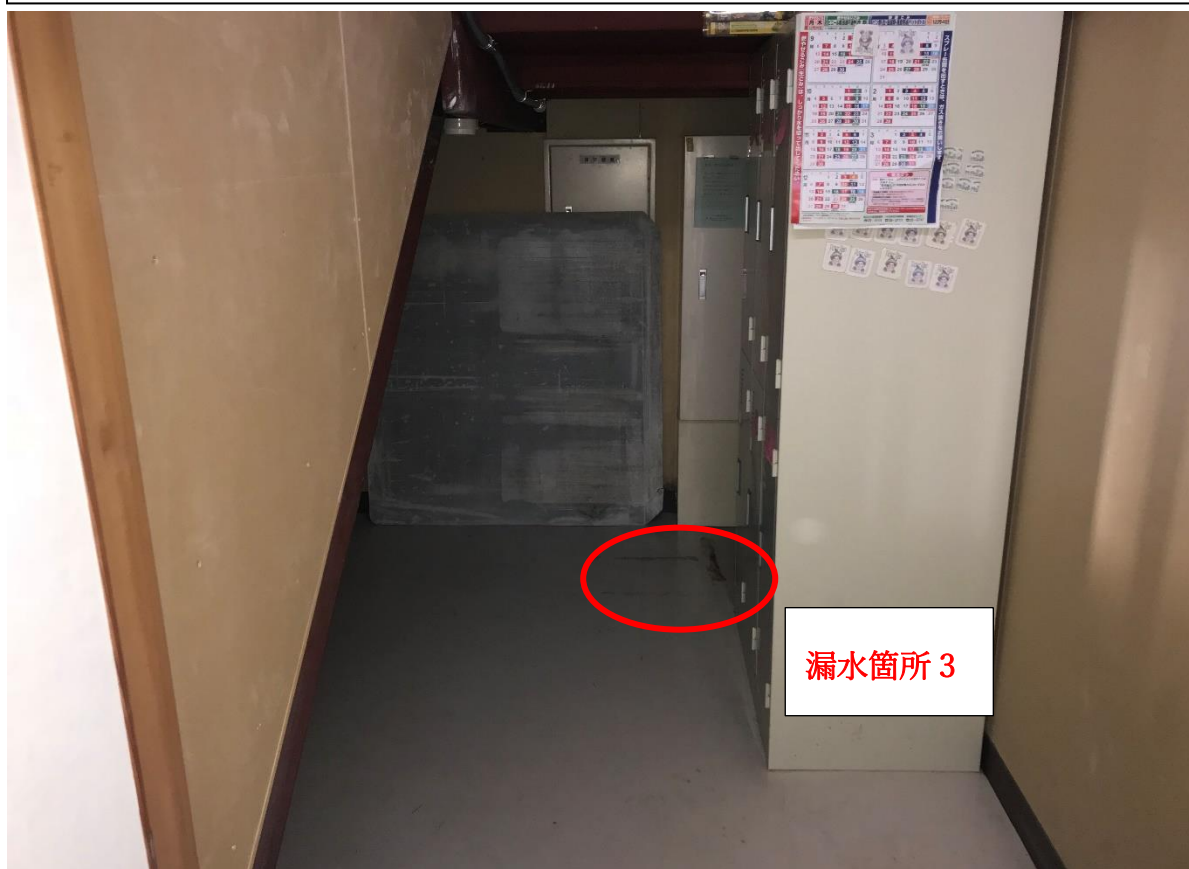
階段下物置の床に発生する漏水を**漏水箇所 3**とします。

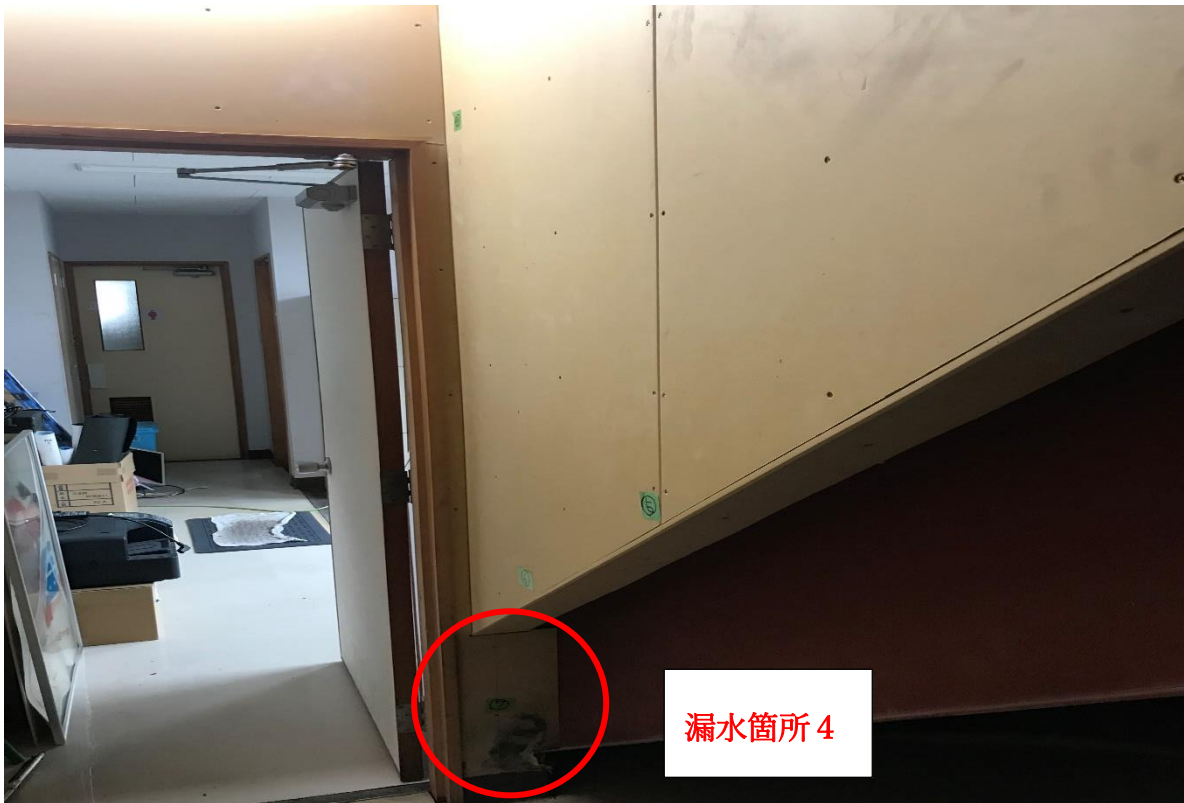
鉄骨とPBボード取り合いに発生している水に濡れた跡を**漏水箇所4**とします。

漏水箇所 4 が屋根と外壁に繋がっていない点や、階段と物置内部の湿度状況から結露を疑います。

外部からの検査液の侵入が確認できない事と、部屋内の PB ボードの水分含有量から判断すると漏水箇所4は結露によるものと考えます。

また鉄骨の形状の関係で結露した場合は、漏水箇所4に溜まりやすくなっているようです。

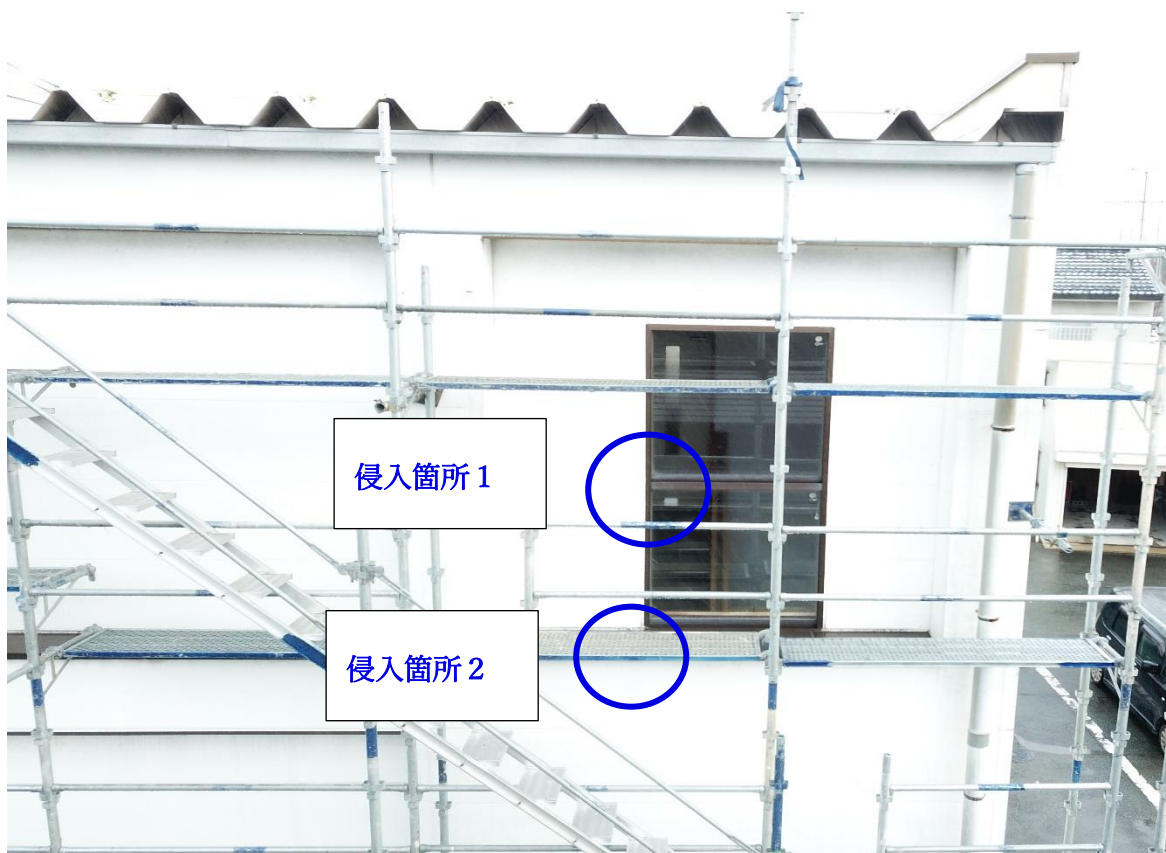
**侵入箇所1**から入った雨水が**漏水箇所1. 2**に到達すると想定します。

**侵入箇所2**から入った雨水が**漏水箇所3**に到達すると想定します。

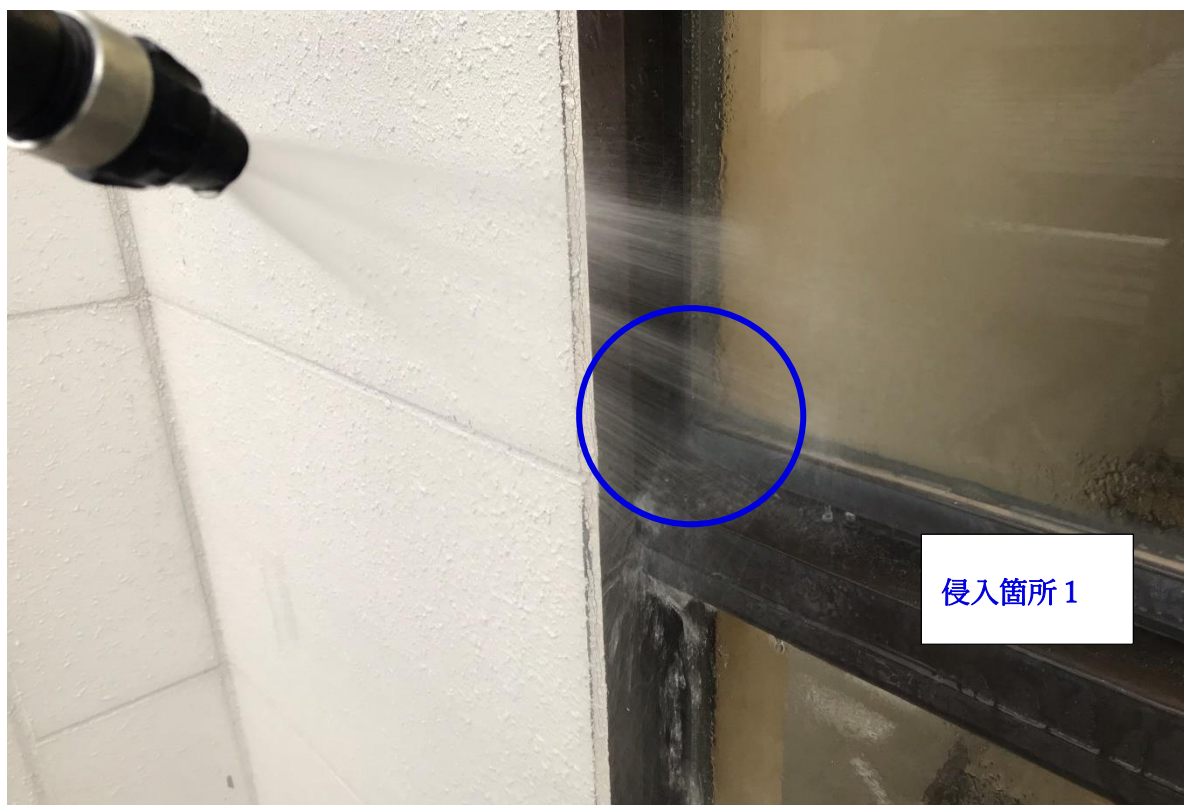
侵入箇所 1

連装サッシ継ぎ目の**侵入箇所1**に検査液を散水します。

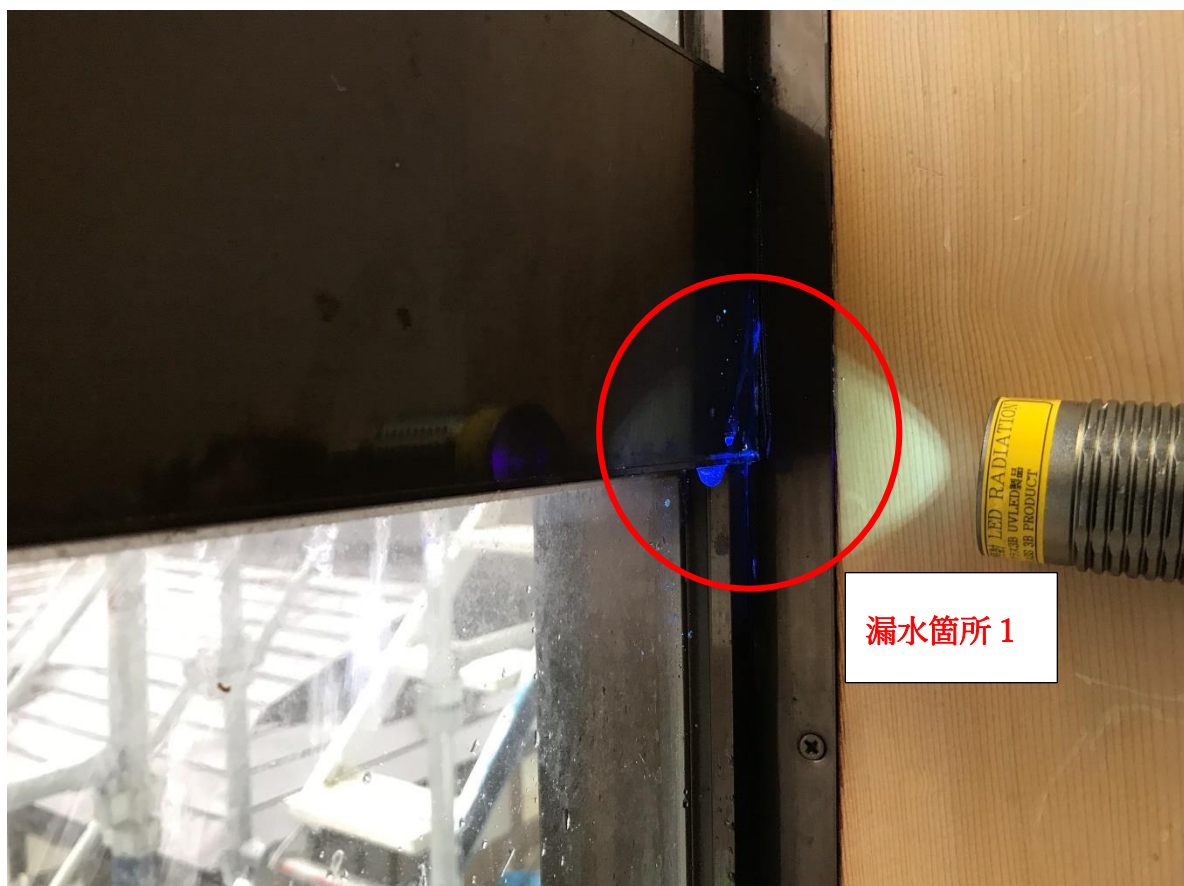
漏水箇所 1

**漏水箇所1**に検査液の発光を確認したことで雨漏りを再現できました。

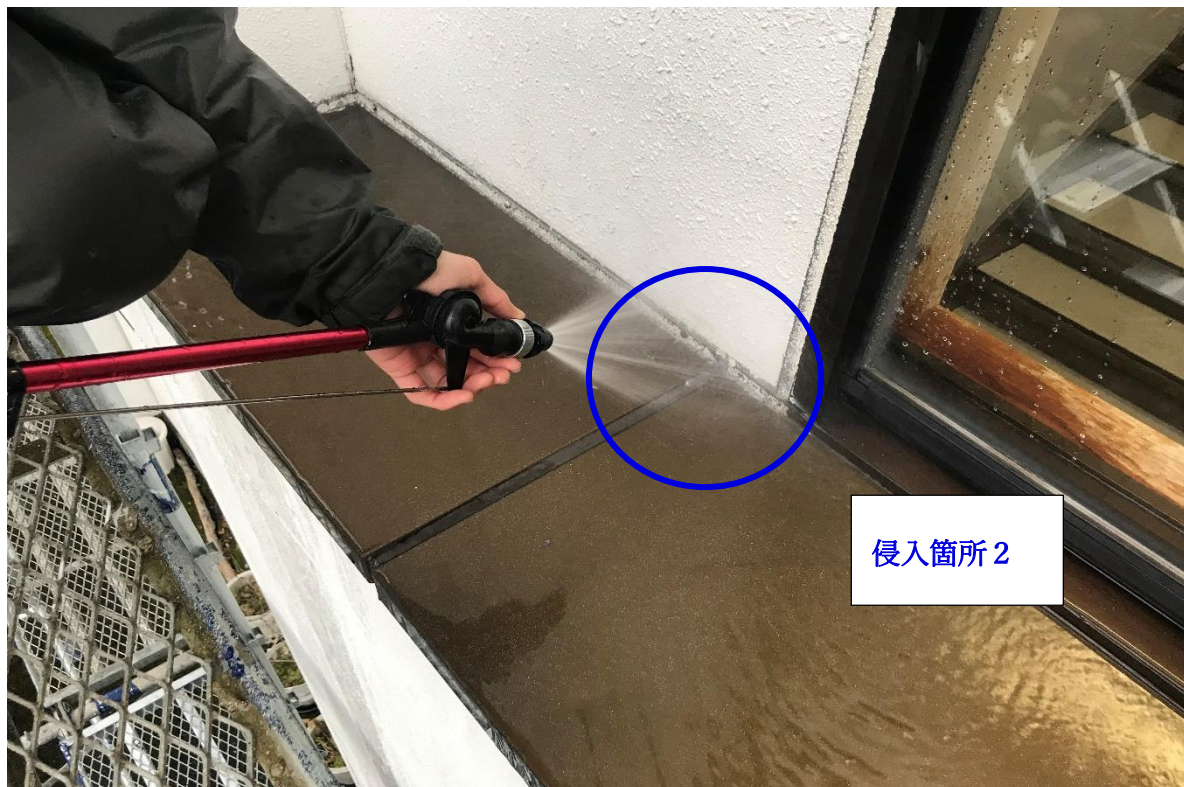
パネルと外壁取り合いの**侵入箇所2**に検査液を散水します。

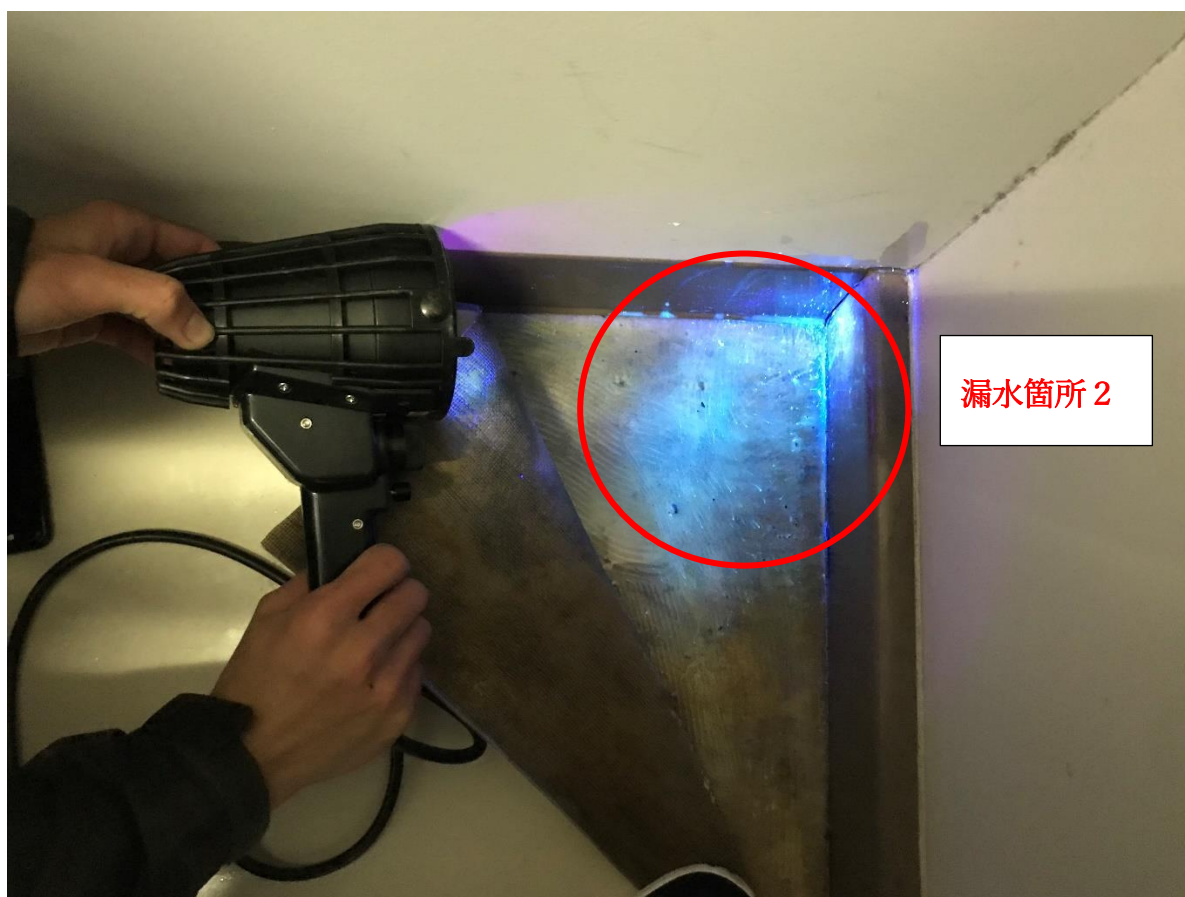
**漏水箇所2**に検査液の発光を確認したことで雨漏りを再現できました。

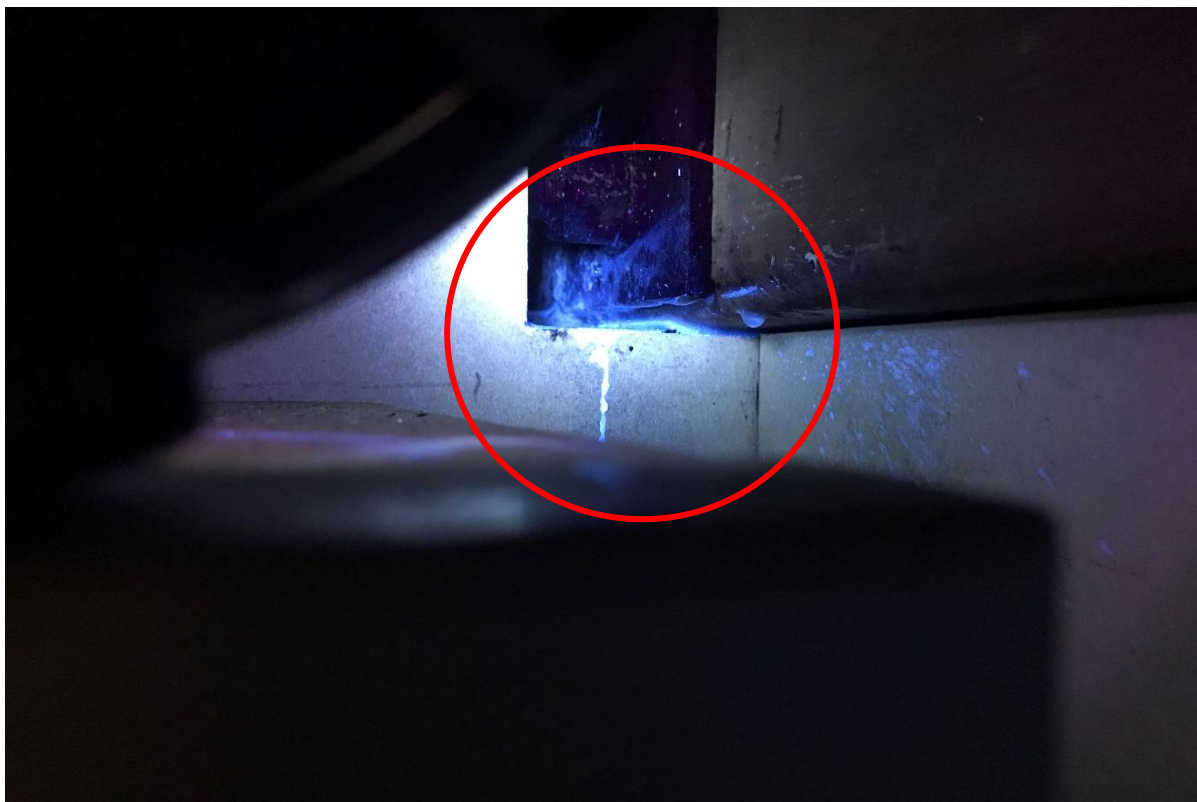
侵入箇所2に検査液を散水したままにすると、漏水箇所3上部に検査液の発光を確認できました

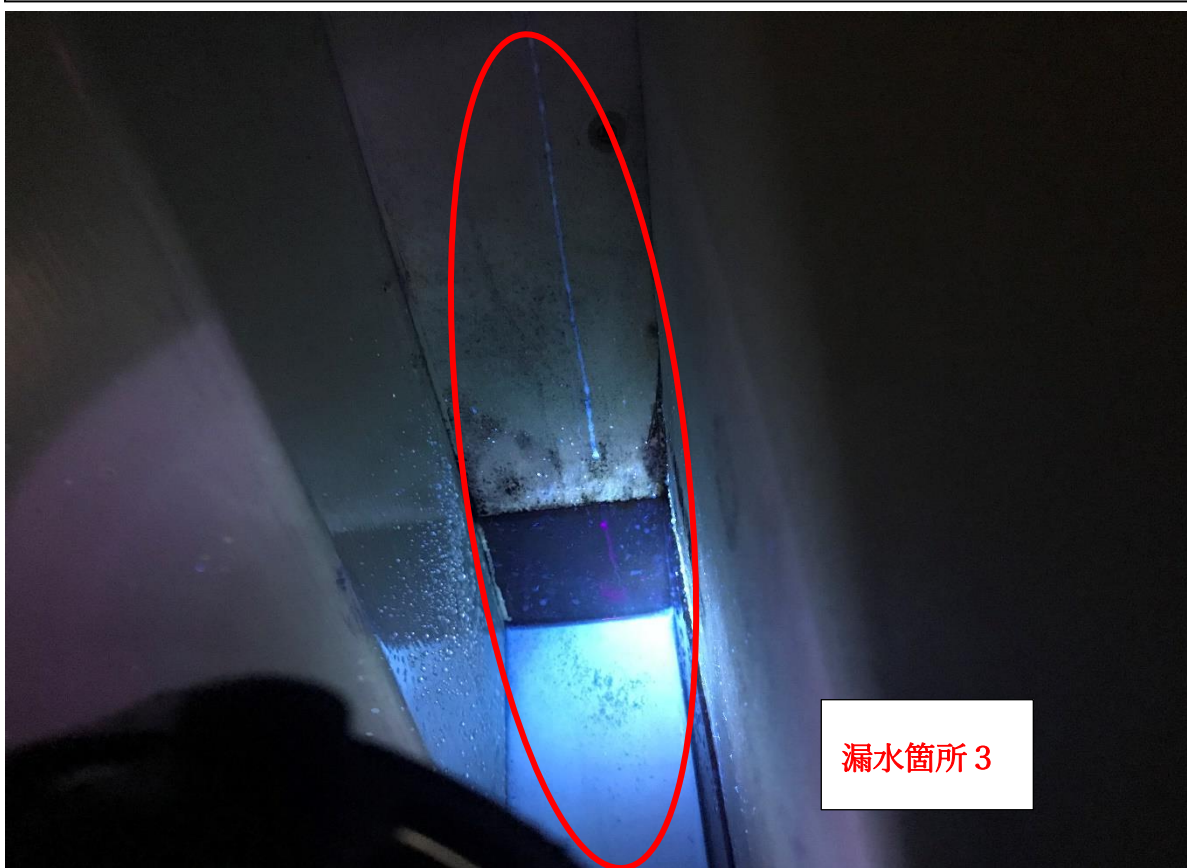
更にそのままにしておくと漏水箇所3の床に検査液の発光を確認できました。  
階段下物置の床に雨漏りを再現できました。

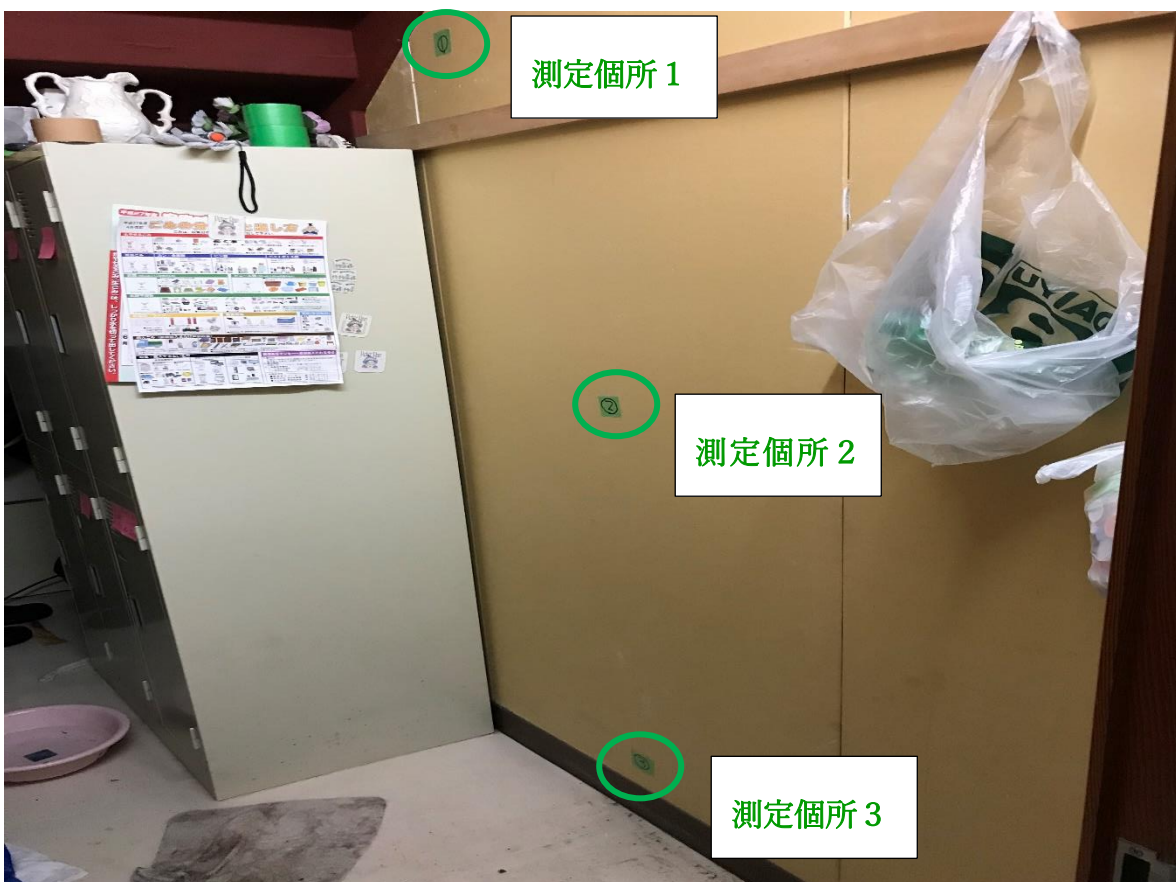
物置内部 PB ボードの水分量測定箇所を、測定箇所1・2・3とします。

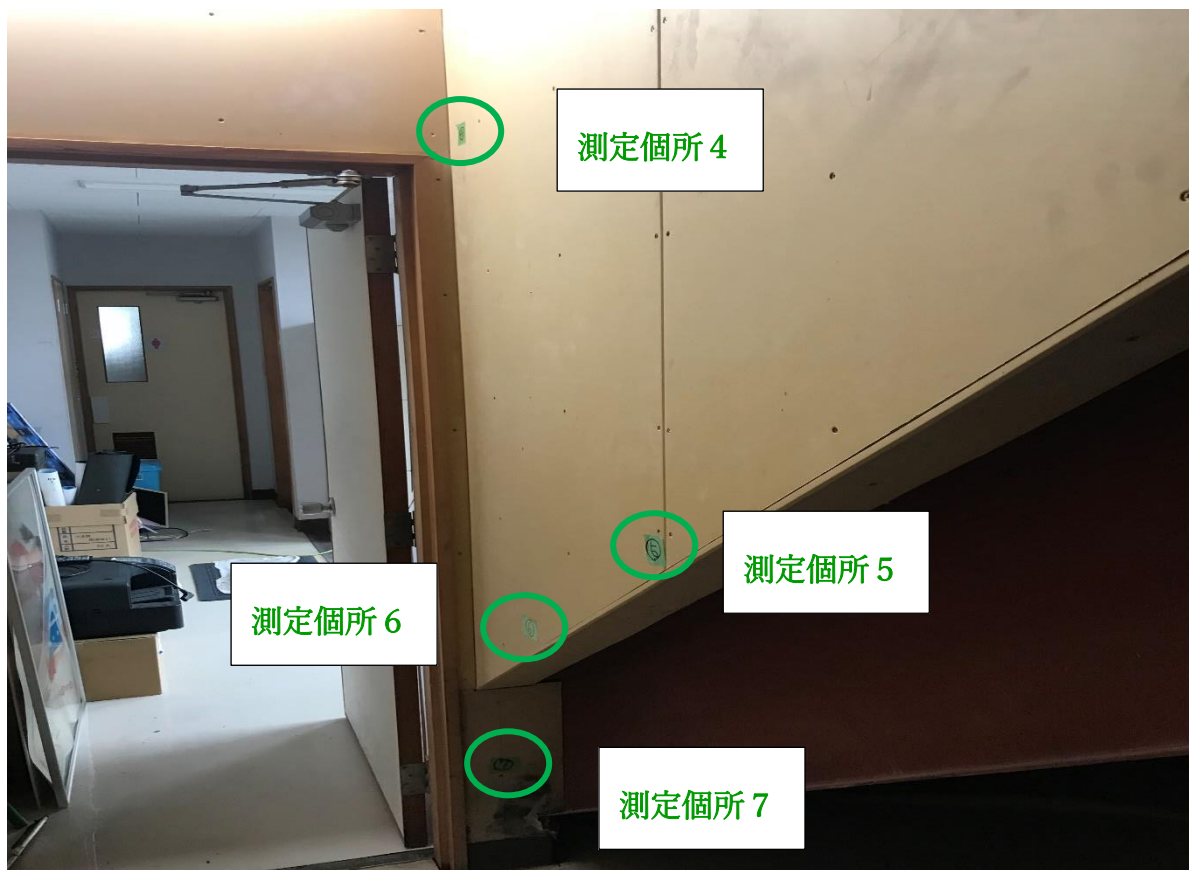
物置内部 PB ボードの水分量測定箇所を、**測定箇所4・5・6・7**とします。

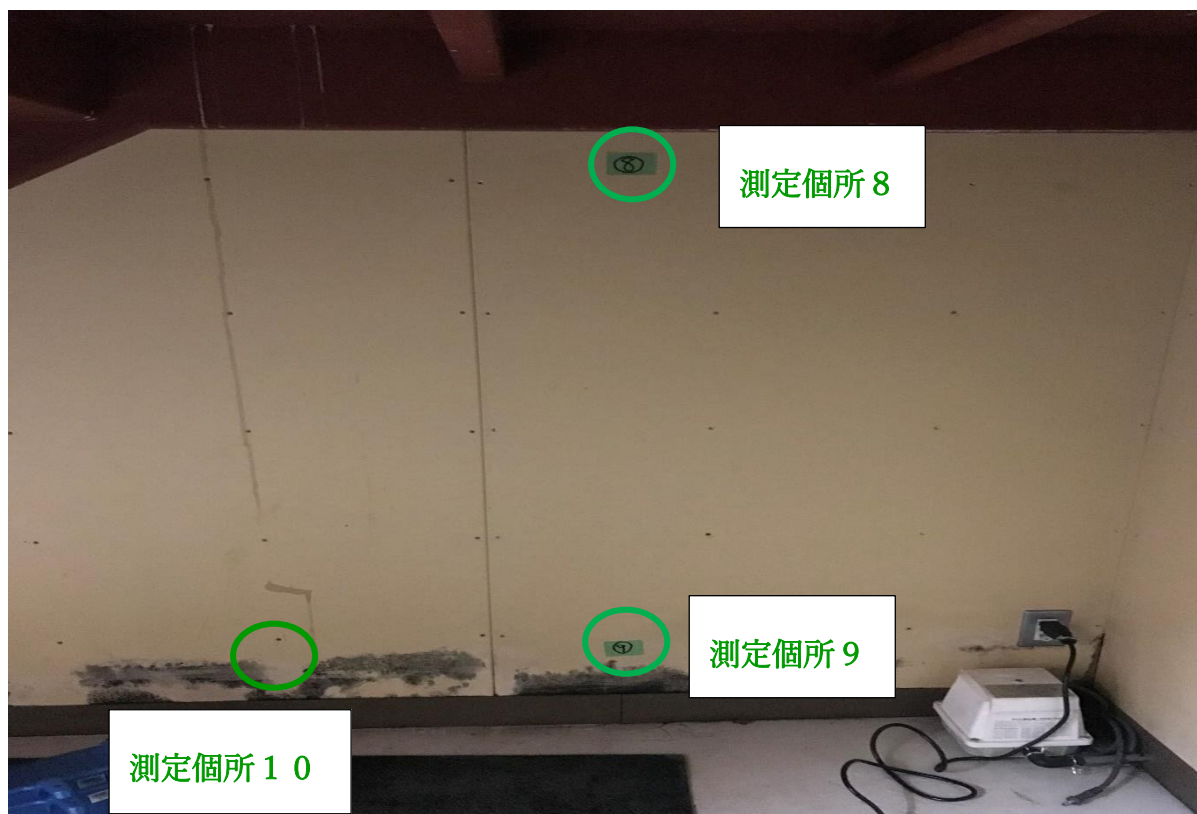
物置内部 PB ボードの水分量測定箇所を、**測定箇所8. 9. 10**とします。

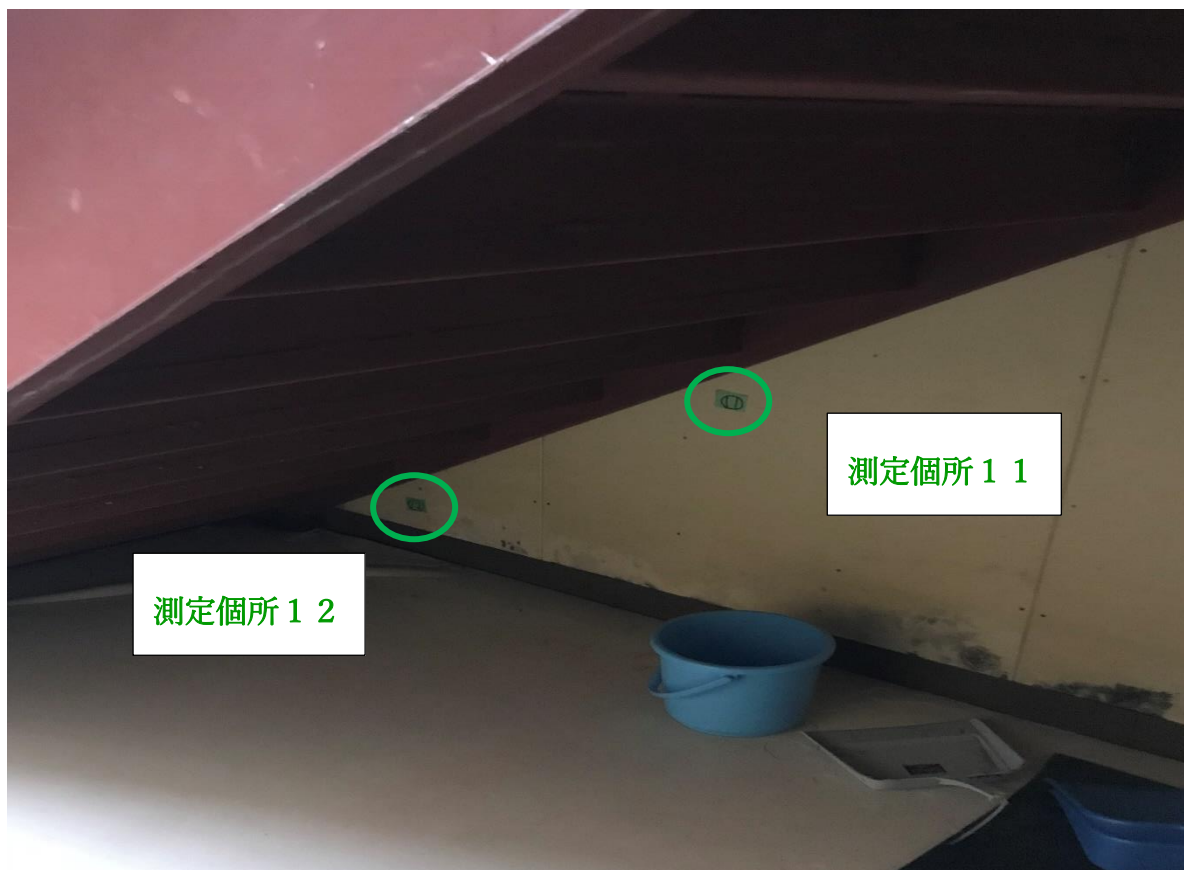
物置内部 PB ボードの水分量測定箇所を、**測定箇所11・12**とします。

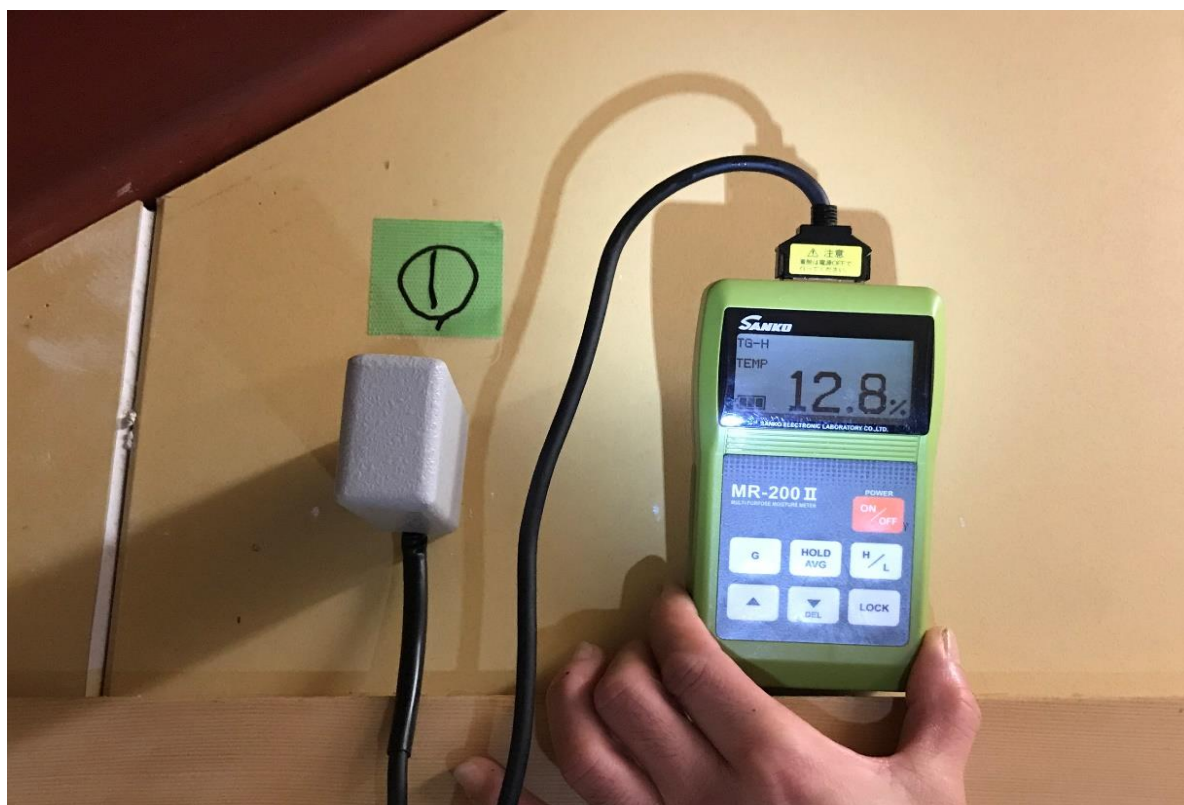
**測定箇所1** 12.8%異常なし

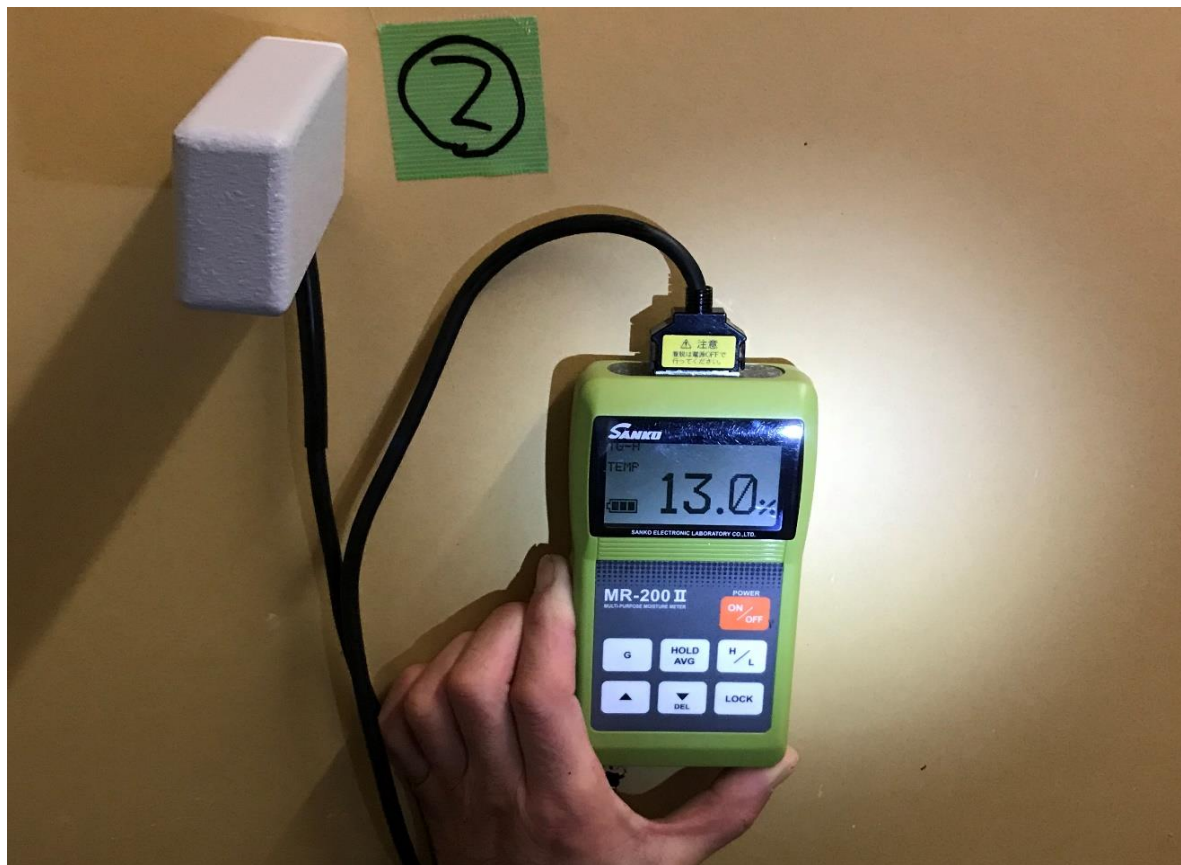
測定箇所2 13.0%異常なし

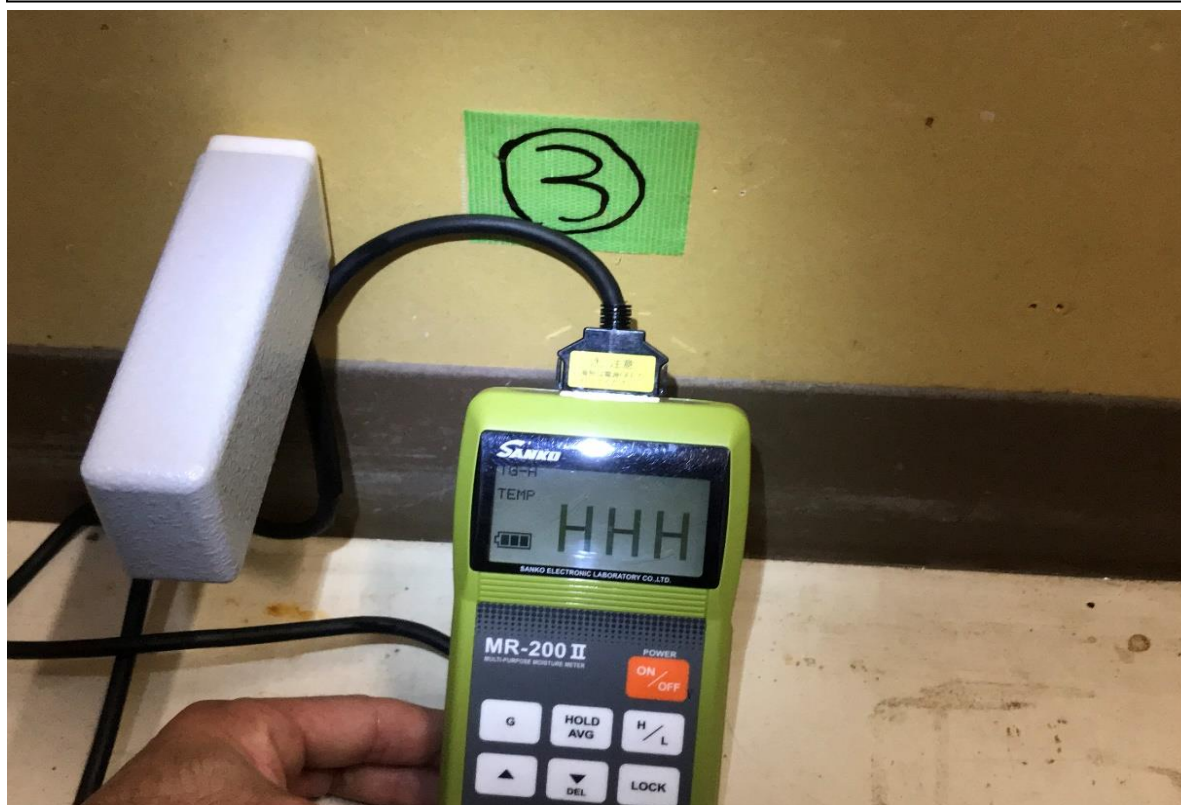
測定箇所3 HHH(50%以上で測定不能) 基準値オーバー

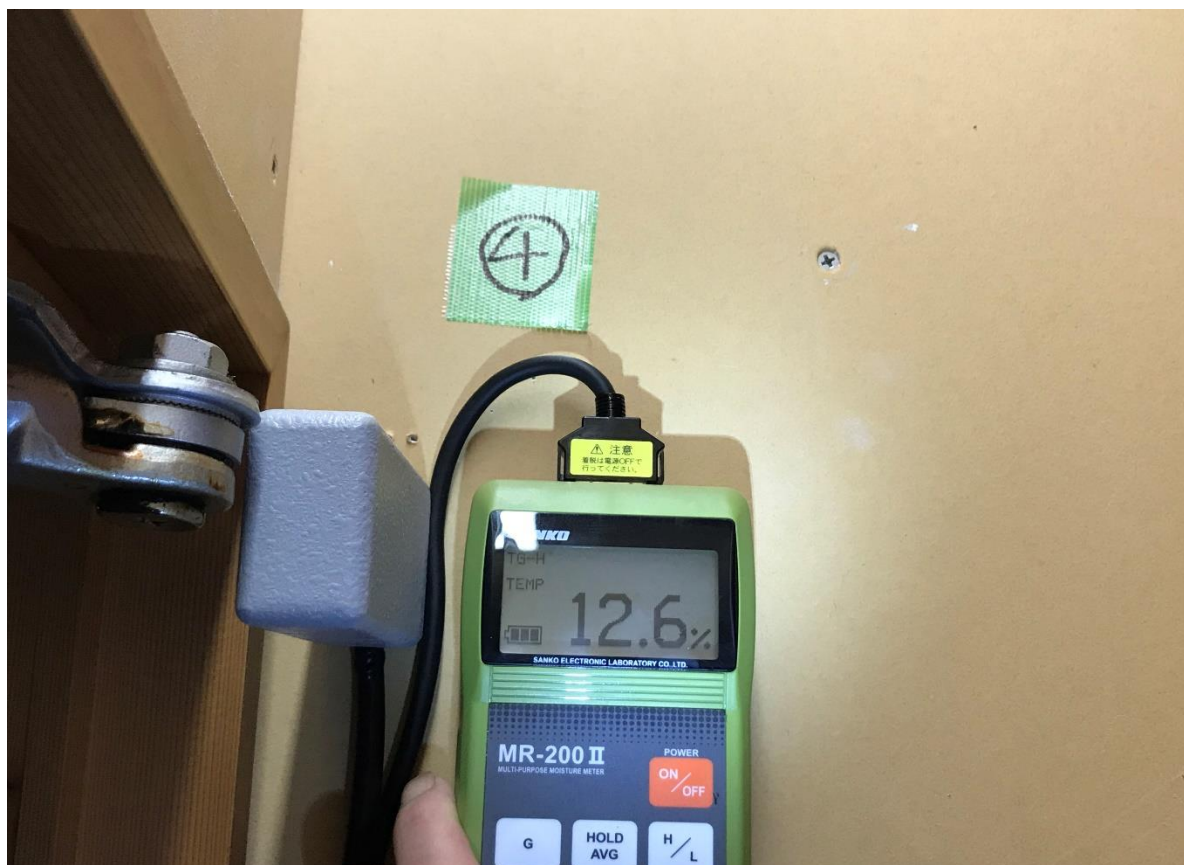
測定箇所4 12.6%異常なし

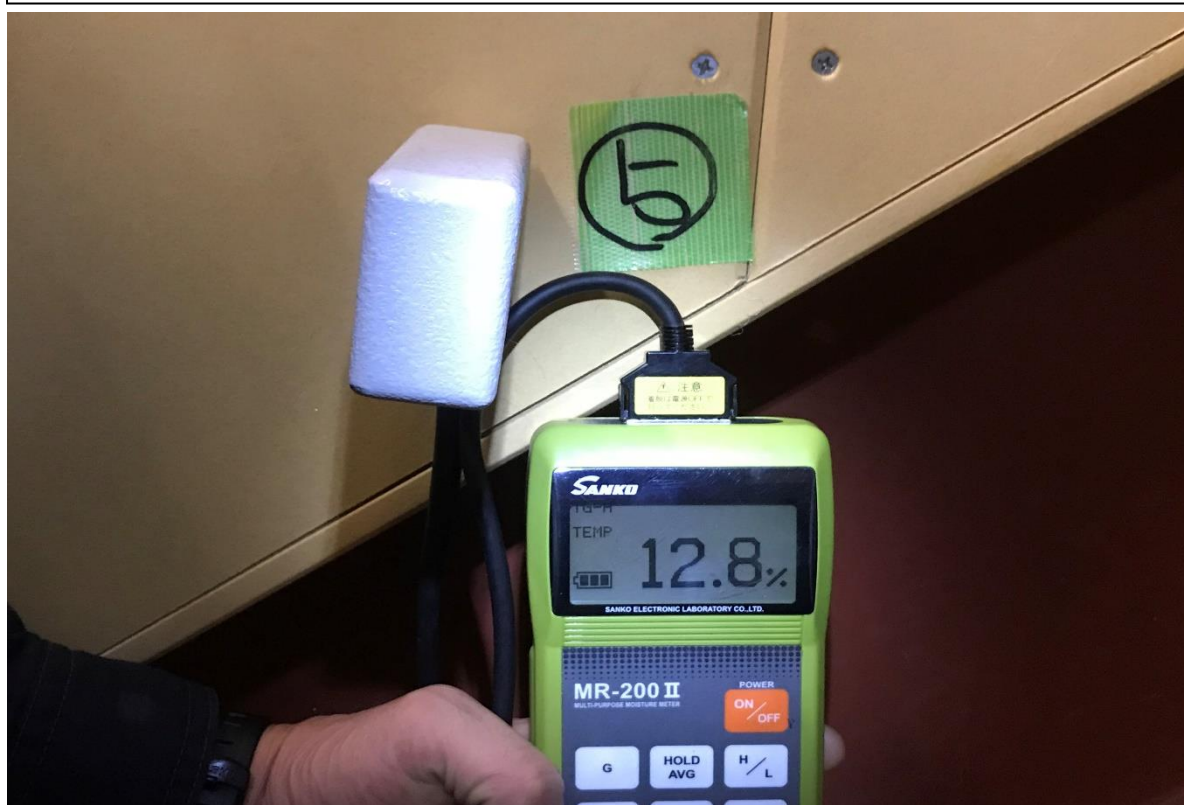
測定箇所5 12.8%異常なし

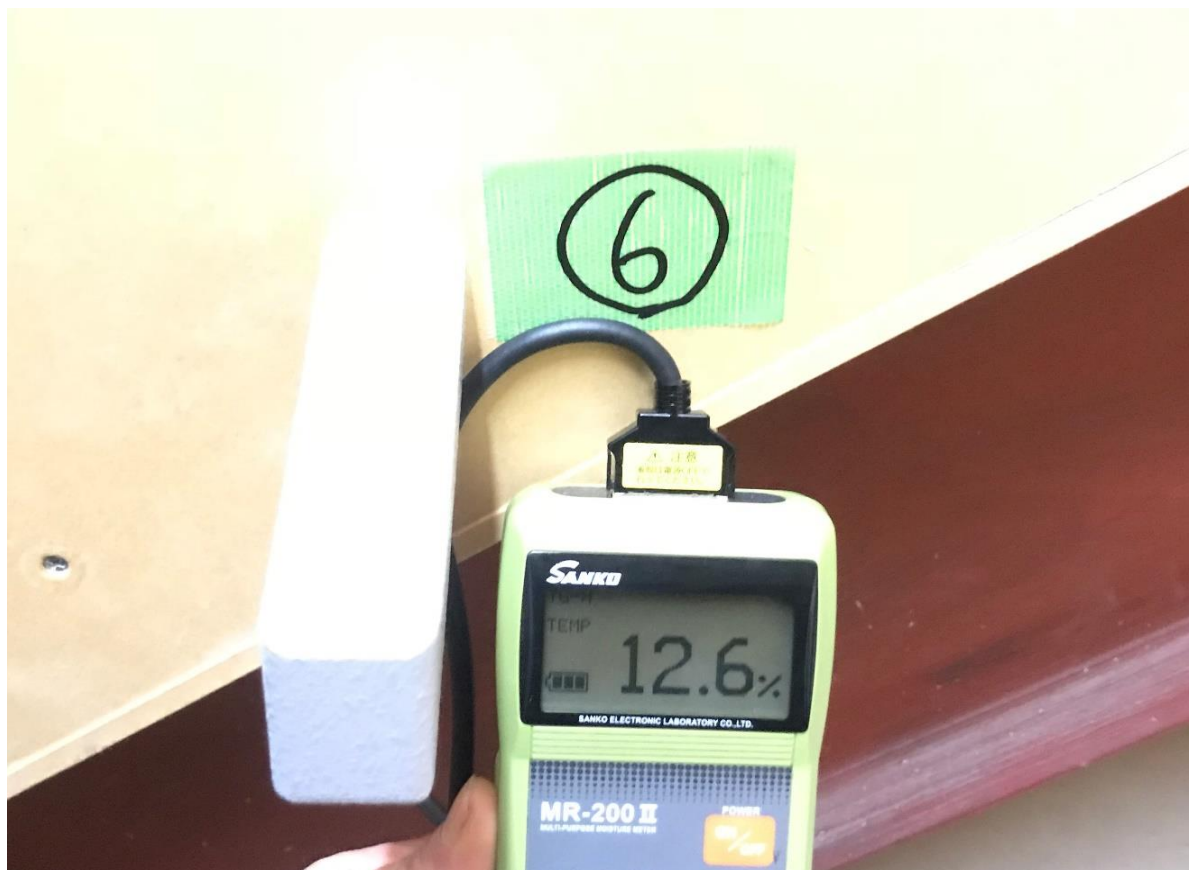
測定箇所6 12.6%異常なし

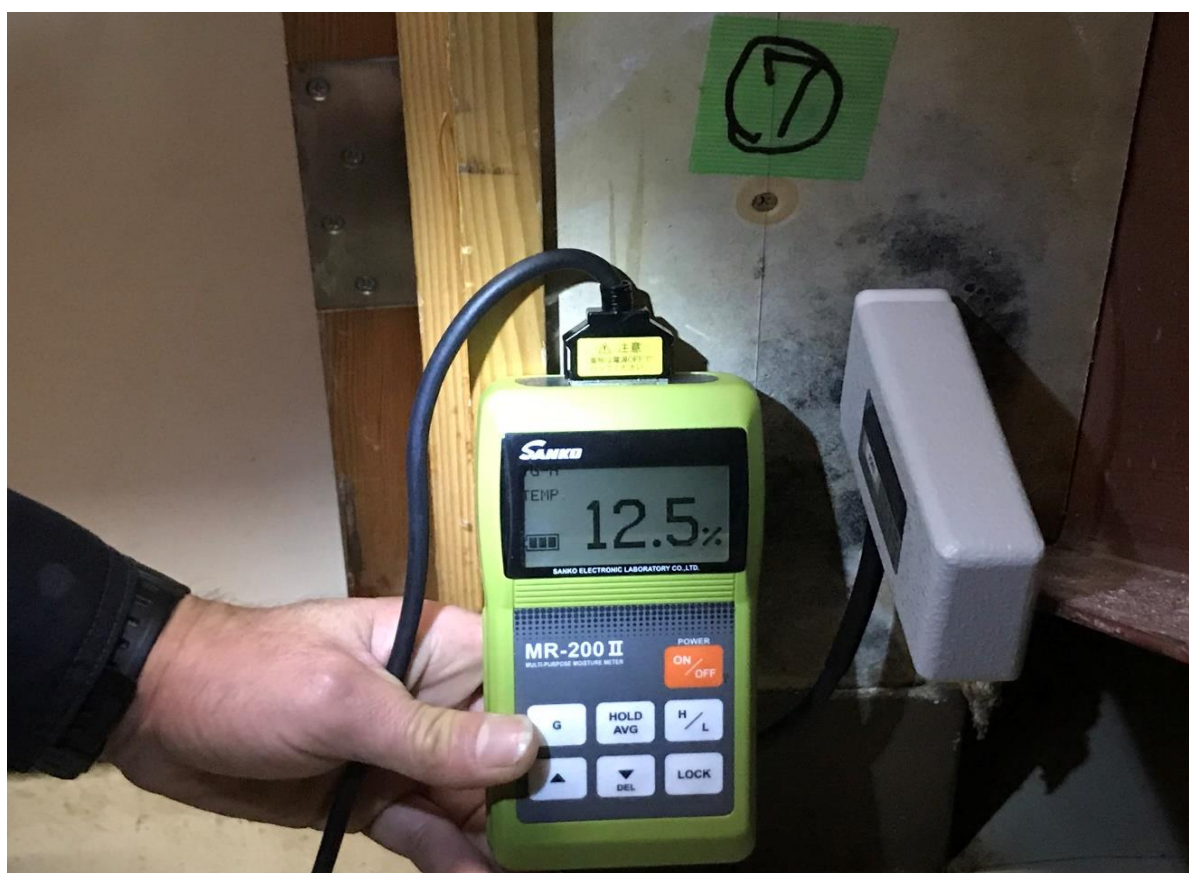
測定箇所7 12.5%異常なし

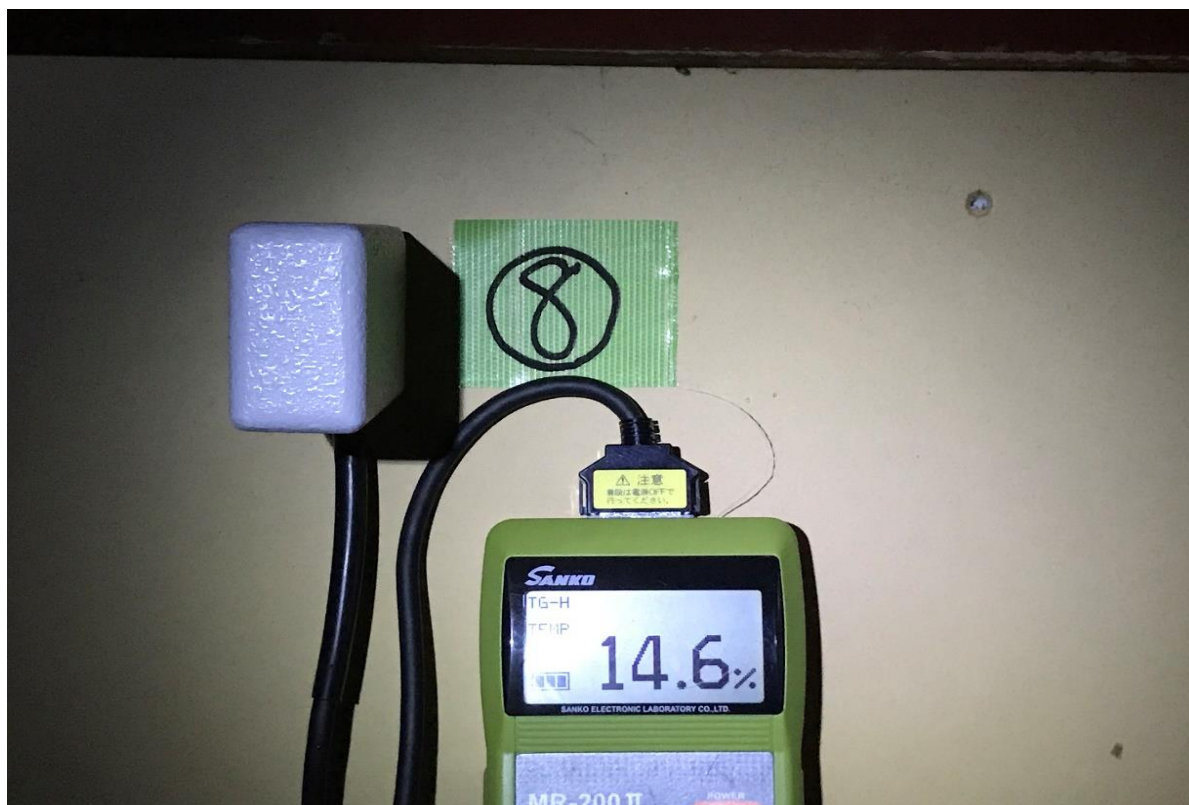
測定箇所8 14.6%異常なし

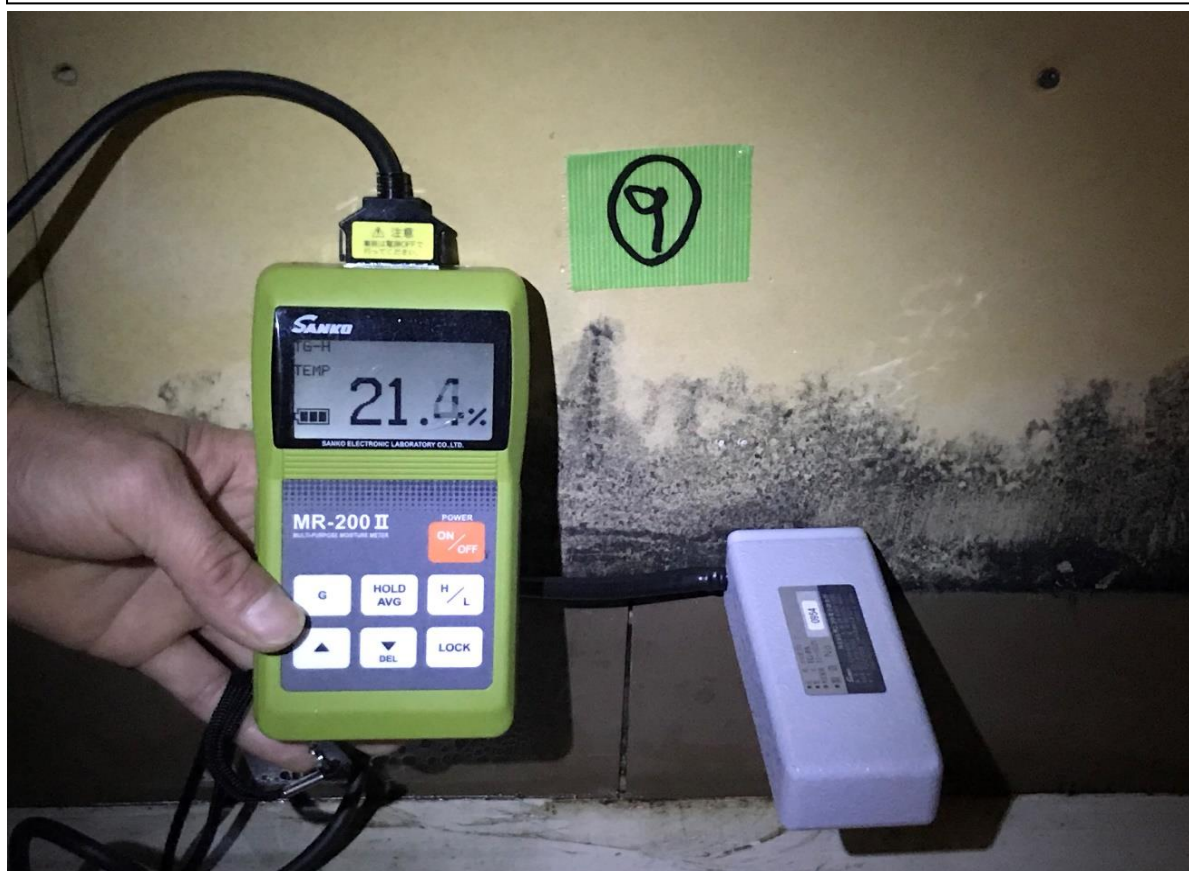
測定箇所9 21.4%基準値オーバー
