# 工 事 写 真 報 告 書

北郡信用組合 大石田支店 雨漏り検査工事

調 査 建 物 名 : 北郡信用組合 大石田支店  
所 在 地 : 大石田町緑町 9 番地 2  
調 査 依 頼 : 北郡信用組合 大石田支店様  
調 査 方 法 : 発光検査液散布  
水分測定器  
工業用内視鏡  
赤外線カメラ  
調 査 日 時 : 2018 年 12 月 4 日～5 日  
調 査 会 社 : 株式会社笹金板金  
調 査 担 当 者 : 津川亘由・清藤拓弥

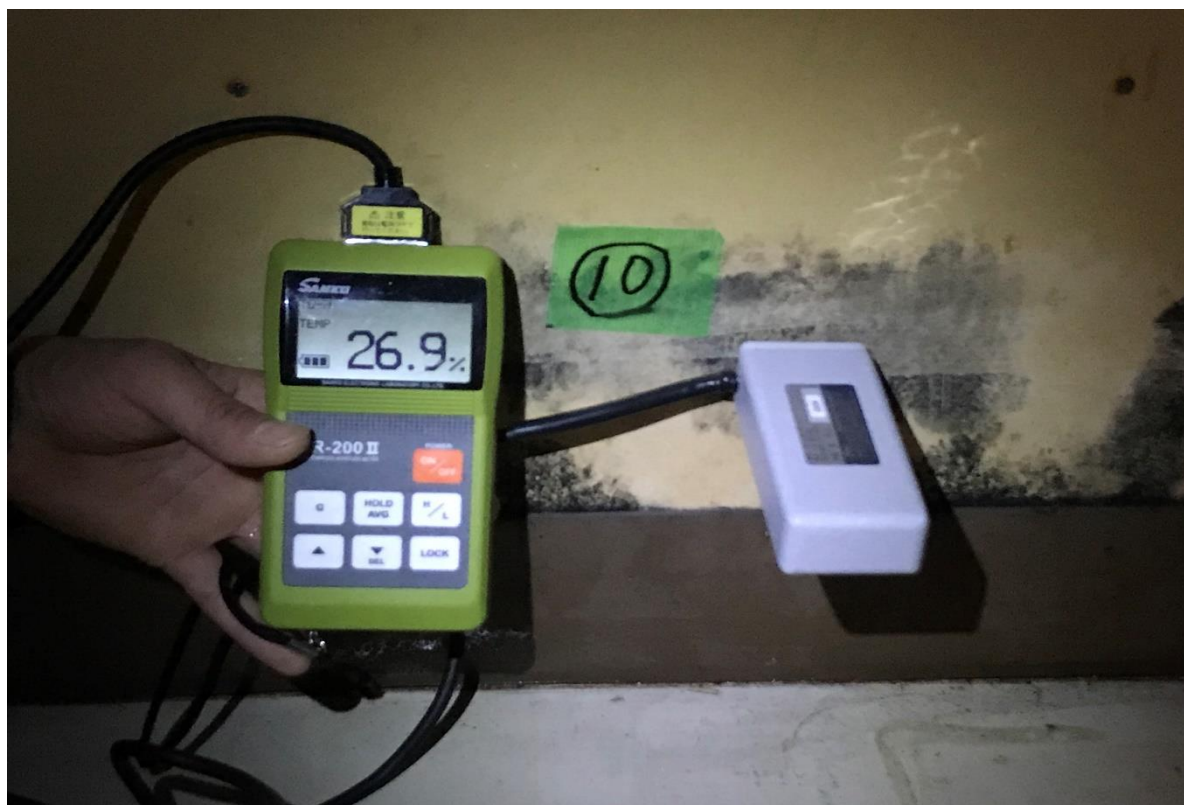
測定箇所10 26.9%基準値オーバー

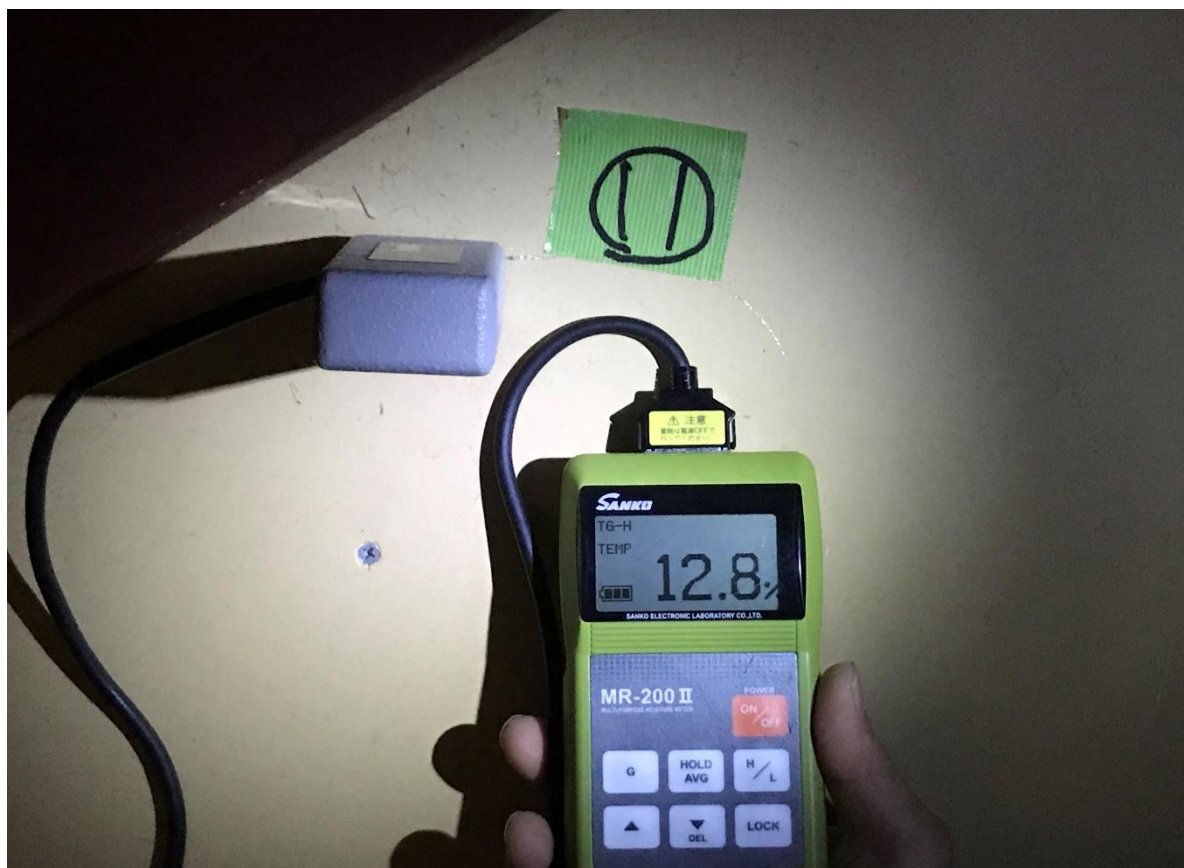
測定箇所11 12.8%異常なし

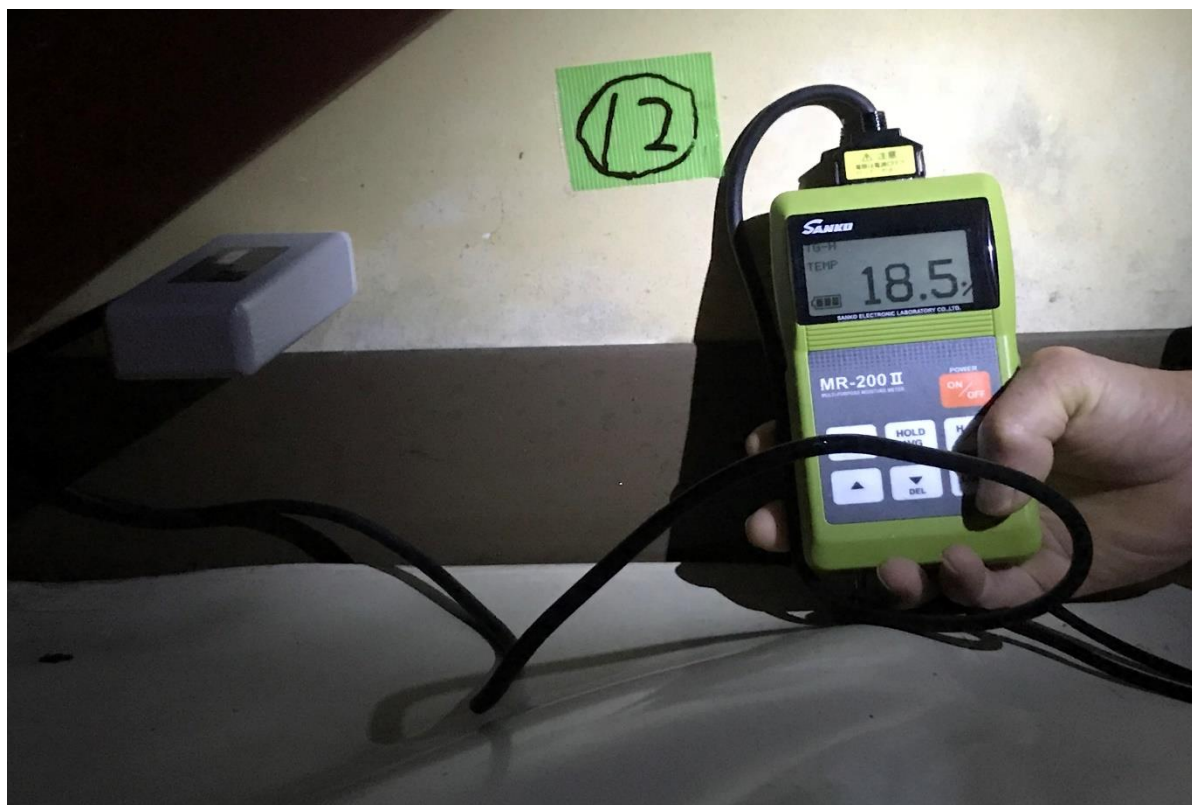
測定箇所12 18.5%基準値オーバー
